SERVICE BULLETIN

SERVICE BULLETIN		Nr.: MSB-99E23-002	
		Datum: 1999-12-15	
Ärende: ÄNDRING AV RUTIN FÖR ISÄRTAGNING/HOPSÄTTNING AV KRONHJUL		<Modell>	<M/A>
Grupp: AUTOMAT-VÄXELLÅDA		(EC) COLT (CJ0A)	98-10
Utkast Nr.: 99TA532414		(EC) LANCER (CK0A)	98-10
INFORMATION		(EC) CARISMA	98-10
INTERNATIONAL CAR ADMINISTRATION OFFICE	<i>Tomoki Nitta</i>	(EC) GALANTE (EA0)	98-10
	T.NITTA - PROJECT LEADER AFTER SALES SERVICE & CS PROMOTION	(EC) SPACE RUNNER (N61W)	98-10
		(EC) SPACE WAGON (N84W)	98-10

11. KRONHJUL <F4A41, F4A42-2> ISÄRTAGNING OCH HOPSÄTTNING

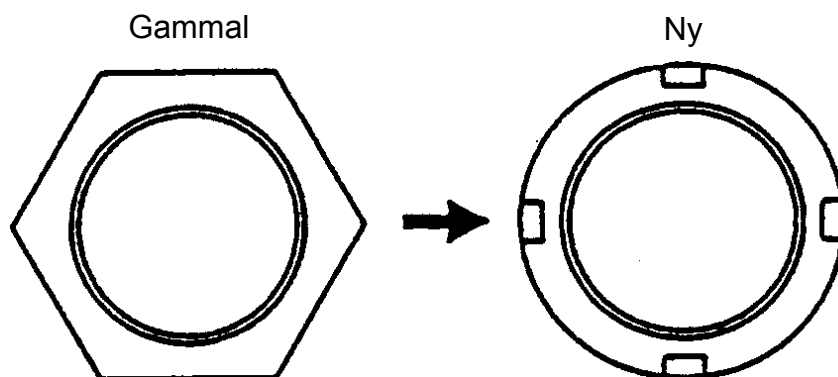
Låsmutterns form

Ändringen av låsmutterns form har gjort att kronhjulet inte kan tas isär. Ett tillägg har gjorts i den aktuella servicerutinen för kronhjulet med anledning av detta.
